## 第5章 PVモジュール燃焼実験

PVモジュールの燃焼性状を検証するための実験を、平成25年11月、東京理科大学火災科学研究センター実験棟において実施した（実験委託先：アイエヌジー株式会社）。

### 第1節 実験の目的

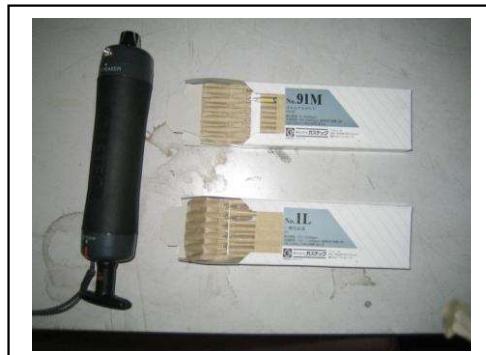
写真 5-4 ガス検知管

燃焼ガスをサンプリングし、ガスの有毒性の有無を確認した。加熱終了後2分の時点で、試験体の上空に設置したサンプリングプルーブから発生ガスを捕集し、ガス検知管（ガステック社製）を用いて代表的な有毒ガス（一酸化炭素（測定範囲25～1000ppm）及びホルムアルデヒド（測定範囲20～2000ppm））の発生の有無を確認した（写真5-4参照）。

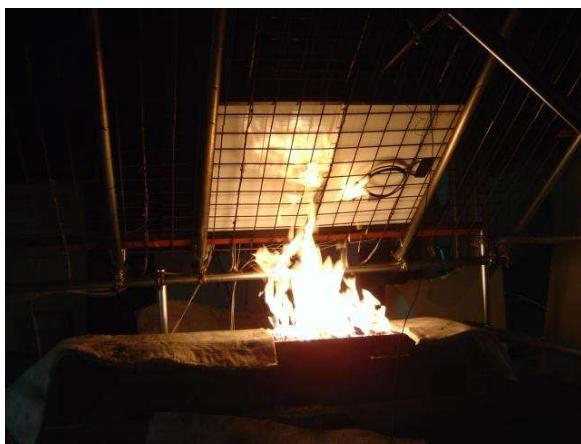
写真5-5 Test-1\_A1 加熱2分時の状況

Test-1: 加熱開始後1分程度でケーブルの一部に溶融燃焼が確認された(写真5-5(写真は2分時)参照)。加熱中にPVモジュールの燃焼は観測されなかった。加熱後の裏面の状況(写真5-6参照)を見ると火炎が当たる範囲(およそ30cm四方)に変色が見られ、フィルムの浮きが見られた。表面(非加熱面)にはほとんど変化は見られなかった。

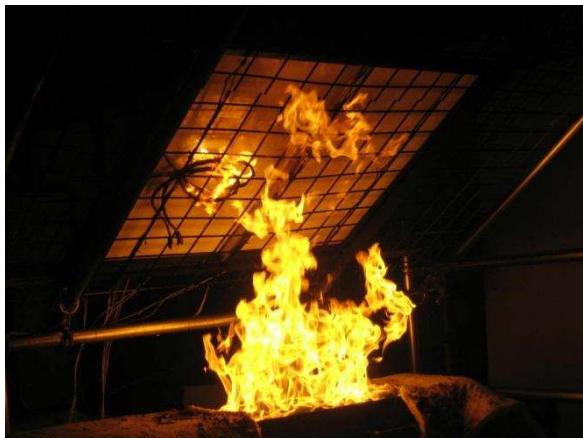
写真5－7 Test-5\_A1 加熱2分時の状況

Test-5: 加熱開始後1分程度で裏面のケーブルが着火・燃焼する(写真5-7(写真は2分時)参照)。3分30秒後には、表面(非加熱面)からも炎が確認できた(ガラス面が割れて炎を噴出するのではなく、ガラス面を通して裏面の炎の色が確認できた(写真5-8(写真は4分時)参照)。燃焼は、ケーブル・端子箱のある側の方(加熱面から見て左側)が大きい。加熱中止後、PVモジュールの左側の部分は、内部樹脂部分の周囲に延焼しない程度の弱い炎が残り、これが完全に消えるまでに4分程度要した(写真5-9参照)。実験終了後の裏面の状況を確認すると、加熱面から見て左側の部分の損傷が激しく、左側部分の5割以上のフィルムが焼失し、内部樹脂が溶融した痕跡も確認できた(写真5-10参照)。表面側から見ても損傷が激しかった部分は褐色となった(写真5-11参照)。なお、表面ガラス部材に大きな破損は見られなかった。一方、裏面の加熱面からみて右側は、小火災の場合と同様に裏面フィルムの変色とフィルムの浮きが確認されたが、左側のような燃焼や損傷は観測されなかった。燃焼物の飛散状況については、火源に近く、かつ、燃焼が激しかった側で樹脂の燃焼しながらの滴下が確認された。床面に設置された模造紙上では約0.2m<sup>2</sup>の範囲での滴下が確認された(写真5-12参照)。

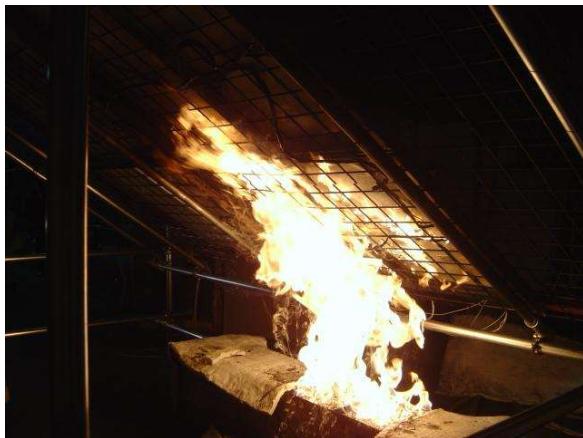
写真5-13 Test-9\_A1 3分時の状況

Test-9:火源直上の火炎に接する下方のPVモジュール(以下「1枚目モジュール」という。)及び上方のPVモジュール(以下「2枚目モジュール」という。)は、加熱後2~3分で裏面のフィルムと内部樹脂が燃焼した(写真5-13参照)。この燃焼で生じる火炎を伴って、1枚目モジュールと2枚目モジュールは、ほぼ全面が火炎に包まれた(写真5-14参照)。表面のガラス部材の崩落も激しく、5分ごろには表面への火炎の噴出も確認された(写真5-15参照)。しかしながら、1枚目モジュール及び2枚目モジュールの可燃物の燃焼が終結すると、火炎は火源のみとなり(写真5-16参照)、結果として水平方向への延焼はないことが確認された。
